Strassensanierung im Schneeloch abgeschlossen

Die Hangrutsch-Sanierung an der Chäseren-Strasse im Gebiet Schneeloch ist abgeschlossen. Ein Projekt, welches die Planer und alle Beteiligten herausgefordert und Kosten von rund Fr. 150'000.- verursacht hat, soll nun in den nächsten Jahrzehnten wieder Sicherheit für die Benutzer von Forst- und Alpwirtschaft in der Korporation Ramersberg bringen.

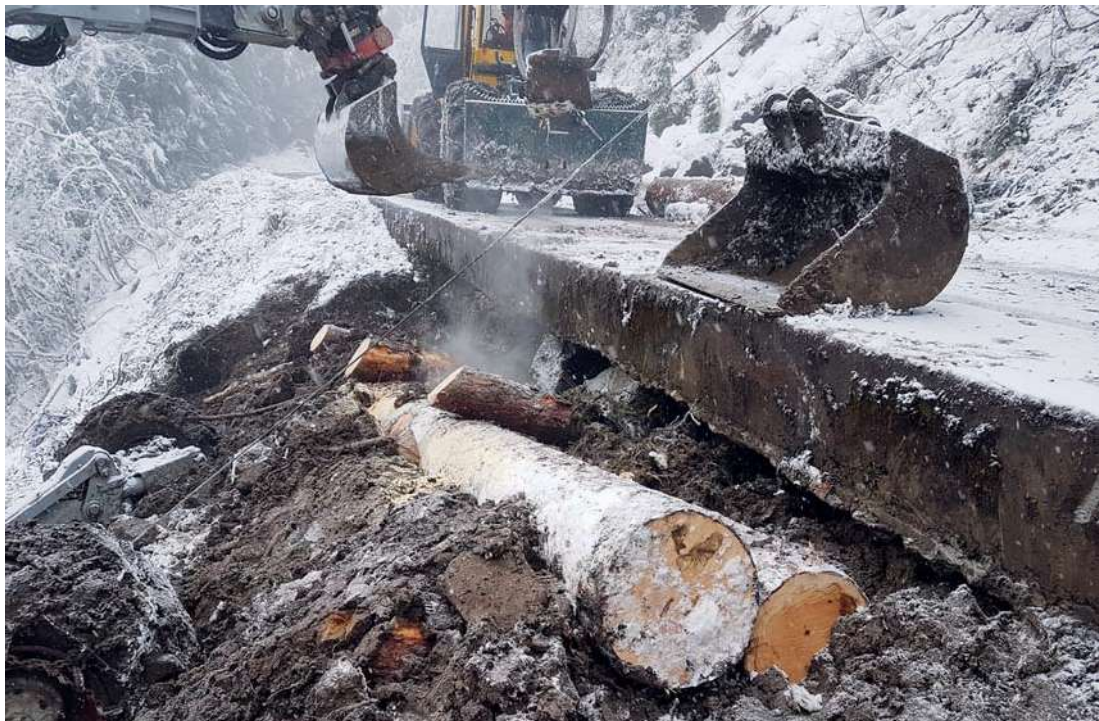
Verbauung Schneeloch: Fundament Strasse

Ein relativ kleiner Rutschhorizont lässt sich gut mit einer herkömmlichen Holzkastenverbauung stabilisieren. Um die Hangentwässerung zu stabilisieren, muss für das unterirdische Wasser ein Weg an die Bodenoberfläche gebaut werden, denn von einer stabilen Entwässerung hängt der ganze Erfolg einer solchen Verbauung ab. Die Holzverbauung bildet lediglich das «Knochenskelett» im Boden. Die Hangverbauung erfolgt mittels einer Kombination von Holzkasten und Hangrost. Mit diesem Konzept kann eine sehr hohe Stabilität erreicht werden, ohne dass innerhalb des Rutschperimeters zusätzliche

Belastungen durch die Bauwerke auftreten. Die ganze Belastung wird nebst dem internen Verbund auf den untersten Holzkasten übertragen. Das bedeutet, dass dieser Holzkasten auf einem guten und stabilen Fundament im gewachsenen Boden stehen muss. Die Entwässerung wird ausschliesslich mit Holz und Astpackungen erstellt, denn diese Variante hat den Vorteil, dass sie auch bei kleinen Bodenverschiebungen immer noch funktioniert.

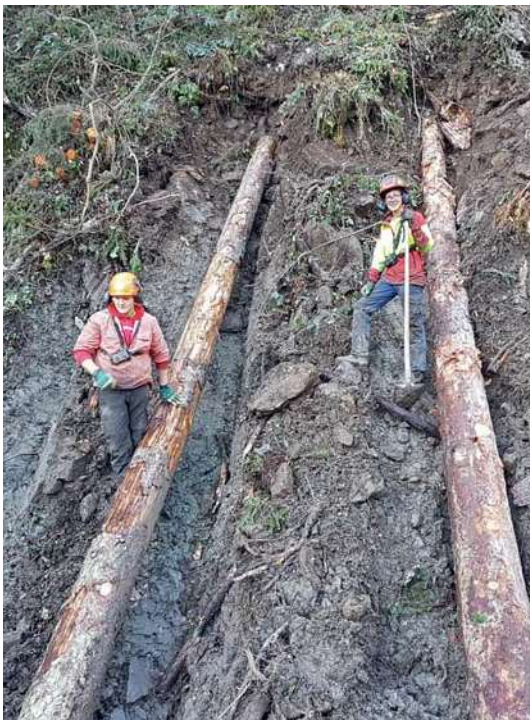
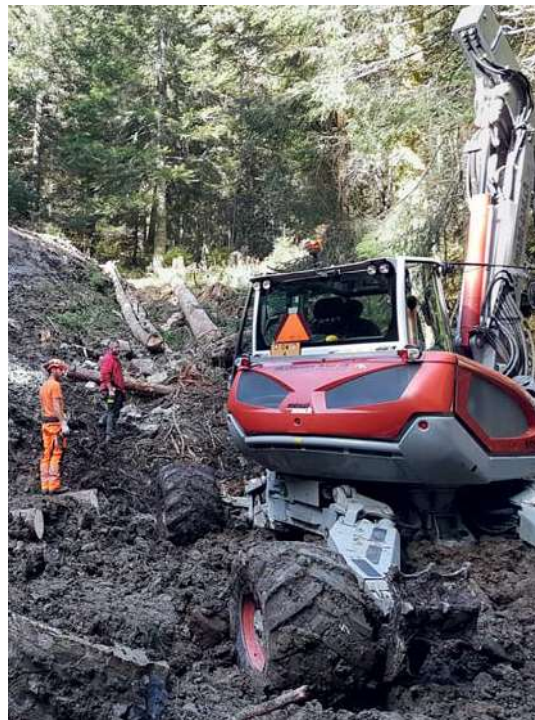
Arbeiten an der Verbauung Schneeloch. Linkes Bild: Kasi Rymann und Joel Wirz, rechtes Bild: Angehöriger des Zivilschutzes Obwalden und Melk Kathriner
